## Berginspektion St. Andreasberg - Revierbericht 27 – Oktober bis Dezember 2023

Liebe Freunde der Harzer Montangeschichte, Vereinsmitglieder und Förderer des Lehrbergwerks Grube Roter Bär. Anbei erhalten Sie den „27. Revierbericht“ für das 4. Quartal 2023.

### Tagesanlagen und Besucherbergwerke

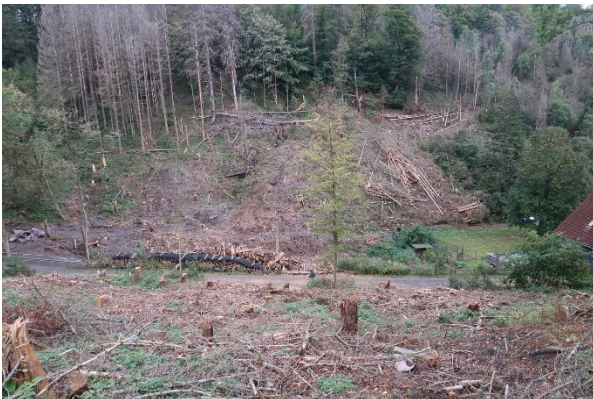
Schwerpunkt der Fällarbeiten bildete der Bereich oberhalb der Gruben Silberner Bär und Verlegte Silberburg sowie am gegenüberliegenden Hang des Beerbergs oberhalb des Stollenmundlochs des Sankt Jacobglücker Tagesstollens. Die Fällarbeiten wurden durch forstwirtschaftliche Fachbetriebe im Auftrag des jeweiligen Waldbesitzers durchgeführt.

**Kahlschlagflächen im Bärener Tal** (rechts: Wiesenhof)

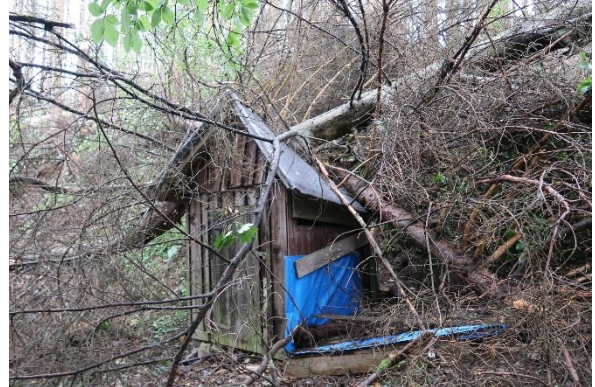
Trotz der bereits durchgeführten Fällarbeiten im Bereich oberhalb des Mundlochs der Grube Roter Bär, kam es in der 41. KW durch starken Wind zu einem Windbruch und zu Beschädigungen am Lüfterhäuschen der Grube Roter Bär. Zum Glück entstand kein Totschaden.

**Lüfterhäuschen der Grube Roter Bär im Würgegriff toter Fichten**

Nach einer ersten Bestandaufnahme wurde sofort mit den Aufräum- und Sicherungsarbeiten rund um das Lüfterhäuschen begonnen. Am Ende der Schicht war das Totholz aufgearbeitet und das Lüfterhäuschen provisorisch gesichert.

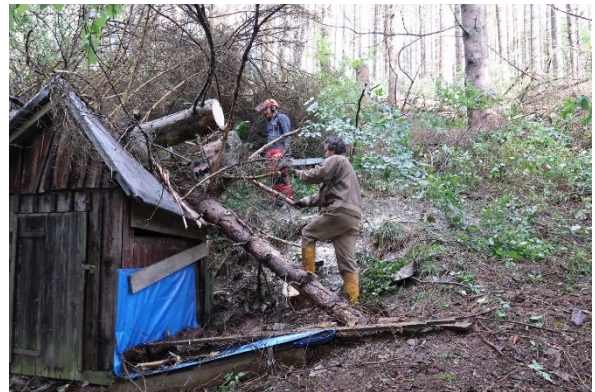
**Beseitigung der Sturmschäden im Bereich des Lüfterhäuschens**

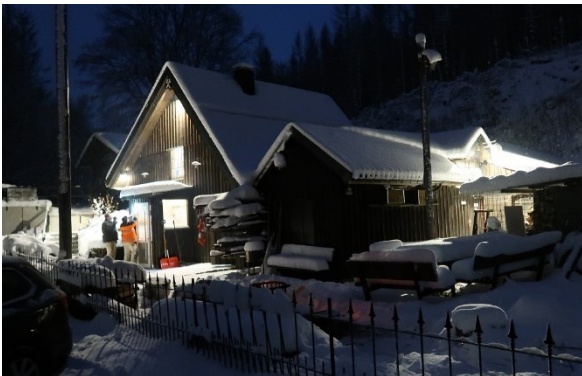
Anfang Dezember lagen nicht nur 30 cm Schnee, sondern es herrschten auch Temperaturen deutlich unter 0 °C. In Folge des Frostes ließ sich gegen Ende des Arbeitstages die Tür zum Windfang der Kaue nicht mehr schließen. Vor diesem Hintergrund mussten mit der einsetzenden Dunkelheit noch Reparaturarbeiten an der Tür sowie der Türschwelle durchgeführt werden.

**Reparatur der Tür zum Windfang der Kaue**

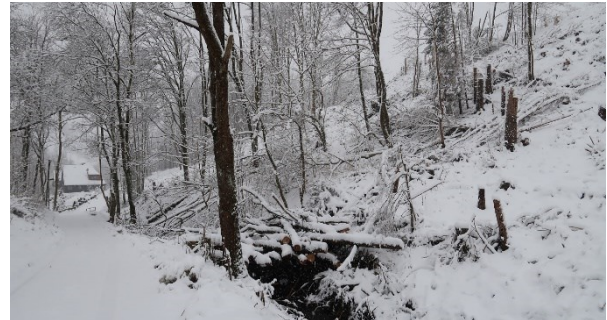
Durch das stürmische Wetter wurden im Bärener Tal eine Reihe von Laubbäumen entwurzelt, die sich in dem aufgeweichten und vom Wasser gesättigten Boden nicht mehr halten konnten. Durch die umgestürzten Bäume wurde der Zufahrtsweg zum Zechengelände blockiert, so dass die Stadt mit Motorsäge und Großgerät anrücken musste, um die Sturmschäden zu beseitigen. Die zerlegten Bäume wurden aus Platzgründen über dem Bachlauf des Wäschegrunds aufgestapelt.

**Holzpolter über dem Bachlauf des Wäschegrunds**

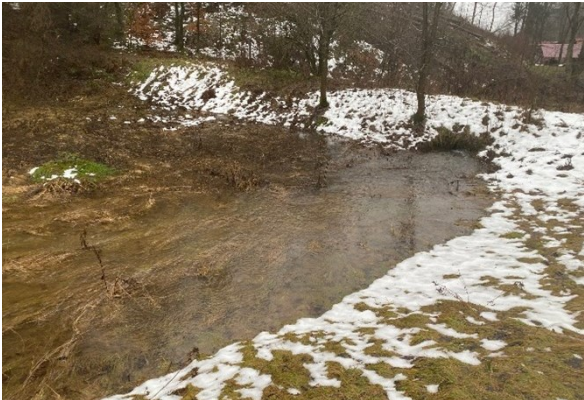
Kurz vor Ende des 4. Quartals 2023 wurde die Situation über Tage im Bärener Tal insbesondere durch das Weihnachtshochwasser geprägt, dass dann Tage und Wochen später in Niedersachsen insgesamt für Schlagzeilen sorgte. Innerhalb von 24 Stunden schmolz der Schnee vom 23.12.2023. Das Schmelzwasser führte in Verbindung mit starken Niederschlägen und den wassergesättigten Böden zu großen Wassermengen, die oberirdisch abfließen mussten. So füllte sich die sonst wasserfreie, historische Teichanlage oberhalb des Zechengeländes des Lehrbergwerkes schnell mit Wasser, welches dann über das Entlastungsrohr in Richtung des Zechengeländes strömte.

**Regenwasser im historischen Teich  
(im Hintergrund Zechengebäude des Lehrbergwerkes)**  
(Foto: C. Süß, 25.12.2023)

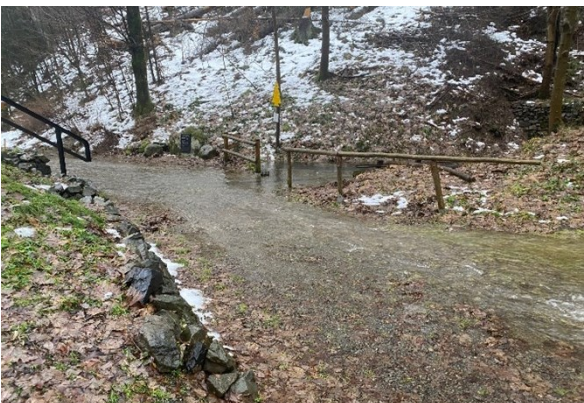
Vor dem Mundloch der Grube Roter Bär bildete sich wiederum ein See, da das unterirdisch verlaufende Abflussrohr für die Wässer aus der Rösche der Grube Roter Bär die anströmenden Wassermassen nicht aufnehmen konnte.

**Situation im Mundlochbereich der Grube Roter Bär**  
(Foto: C. Süß, 25.12.2023)

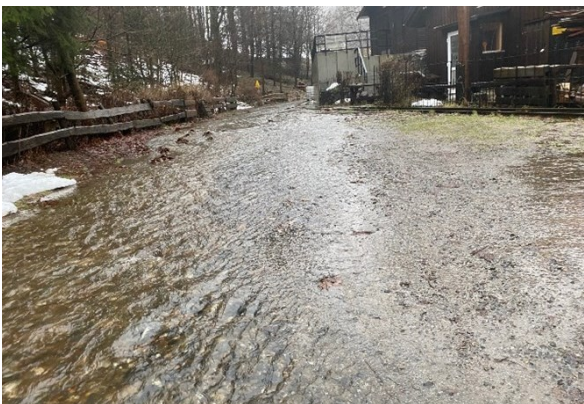
**Wasserstrom vor der Kaue des Lehrbergwerkes**  
(Foto: C. Süß, 25.12.2023)

Ab dem Zechenplatz floss das Wasser in einem breiten Strom in Richtung Tal. Aufgrund von Schotter und verdichteten Schneeresten am Wegesrand fand das Wasser nicht den Weg in den Bachverlauf, sondern strömte weiter über den Schotterweg (Roter Bär) talabwärts.

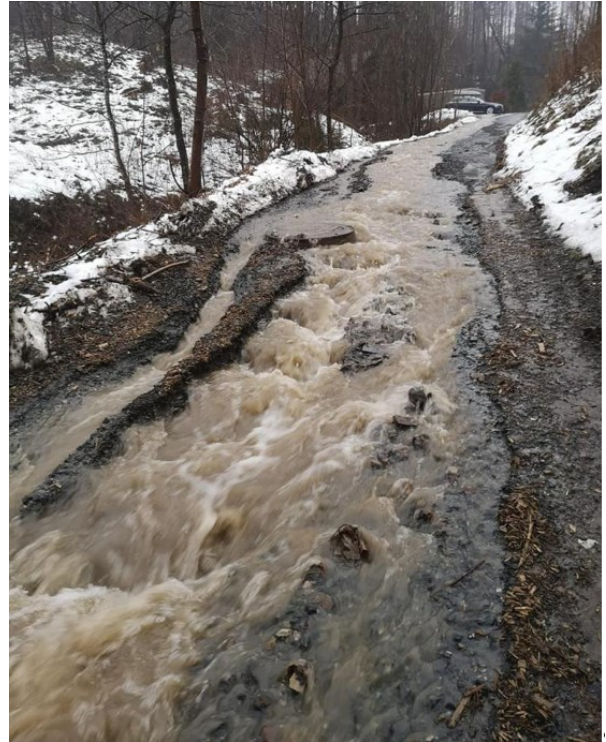
Dadurch kam es im Steilbereich des Schotterweges zu erheblichen Erosionsschäden, die dann auch zu einem Einsatz der Feuerwehr führten.

**Erosionsrinnen auf der Schotterweg zum Zechenplatz**  
(Foto: C. Süß, 25.12.2023)

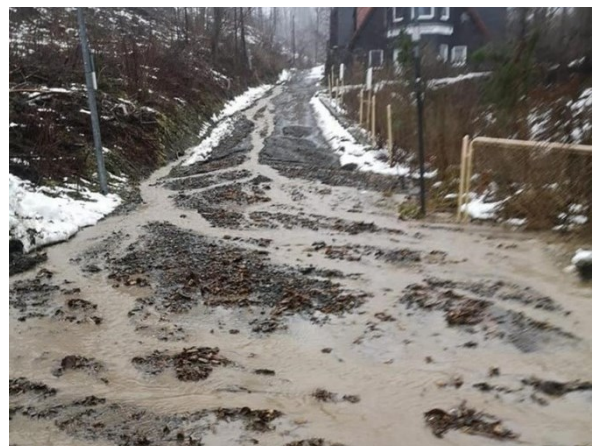
Das Rohr unter der Brücke am Wiesenhof konnte die Wassermassen ebenfalls nicht ableiten sodass der gesamte Bereich und der Stollen verlegte Silberburg geflutet wurde. Die Wassermassen strömten letztendlich parallel zum Schotterweg (Roter Bär) bis zur Landstraße 520 (Wäschegrund) und verursachten im unteren Bereich des Schotterweges (Roter Bär) nochmals erhebliche Schäden. Gleichzeitig wurden große Mengen Schlamm und Steine auf die Landstraße 520 im Wäschegrund gespült.

**Straßenschäden durch abfließendes Wasser im Zufahrtsbereich  
des Schotterweges zur Grube Roter Bär**  
(Foto: C. Süß, 25.12.2023)

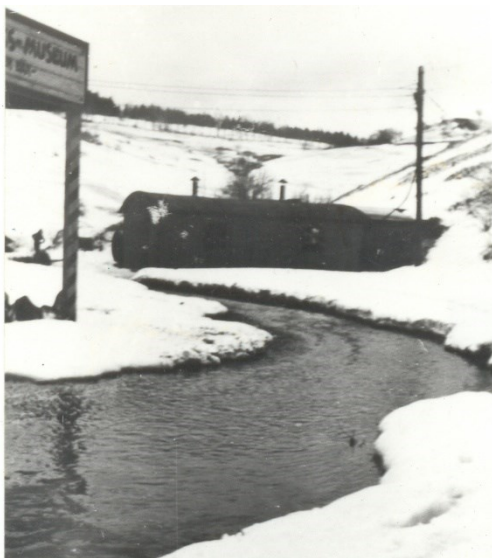
Nur ein schwacher Trost ist die Tatsache, dass die Problematik seit fast 100 Jahren bekannt ist. Unten ist ein Bild aus den 1930er Jahren dargestellt, als die Grube Roter Bär bereits als Besucherbergwerk genutzt wurde. Die Aufnahme dürfte im Frühjahr zur Schneeschmelze entstanden sein, wo sich auch schon ein breiter Strom talwärts ergießt. Dies liegt daran begründet, dass der ehemalige Bachverlauf, der vermutlich auch früher nur temporär Wasser führte, durch die Halden der Gruben Roter Bär und Wennsglück überschüttet ist und ein Flutgraben, wie er an dieser Stelle sinnvoll wäre, nie errichtet wurde.

Grube Roter Bär in den 1930er Jahren  
(Foto: Archiv Lehrbergwerk)

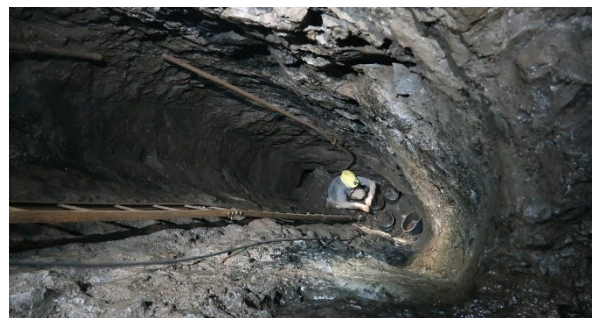
- Befüllen der (Bau-)Eimer mit Bergmaterial an der tiefsten Stelle des Absinkens 'Johannes I'.
- Hochziehen der befüllten Eimers mittels Seil bis in das Niveau des St. Jacobsglücker Tagesstollens und ablassen eines leeren Eimers in das Absinken.
- Quertransport der befüllten Eimer zum Förderhaspel.
- Hochziehen der befüllten Eimer mittels Förderhaspel bis in das Niveau des Versatzkastens in einer Höhe von ca. 15 m über dem St. Jacobsglücker Tagesstollen.
- Austausch des befüllten Baueimers gegen einen leeren Eimer und ablassen des leeren Eimers bis in das Niveau des St. Jacobsglücker Tagesstollens.
- Entleeren der befüllten Eimer in den Versatzkasten.

Befüllen der (Bau-)Eimer am Fuß des Absinkens 'Johannes I'  
(S. Lohmeier; Foto: J. Bertram, 02.11.2023)

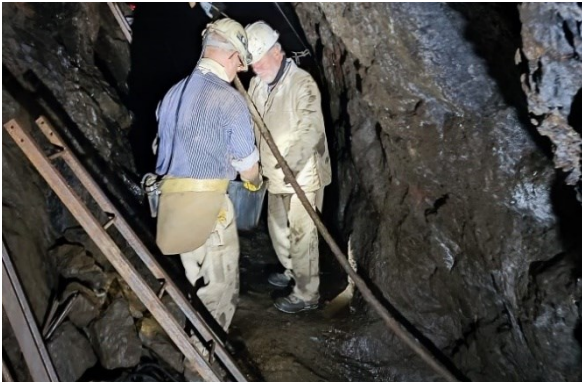
Für eine mengenmäßig erfolgreiche Schicht werden idealerweise fünf Mitarbeiter benötigt. Auf diese Weise kann ein großer Teil der Arbeitsschritte parallel durchgeführt und eine kontinuierliche Förderung sichergestellt werden. Stehen weniger Mitarbeitern zur Verfügung erfolgt eine diskontinuierliche Förderung. Zwischendurch müssen auch Arbeiten durchgeführt werden, bei denen der Personalaufwand geringer ist. Hierzu gehört das Umsetzen von Bühnen, das Verlängern und das Fixieren von Fahrten sowie die Zerkleinerung von Knäppern und die Förderung größerer Steinbrocken.

**Bergeförderung aus dem Absinken 'Johannes I'  
(Quertransport im Niveau des St. Jacobsglücker Stollens)**

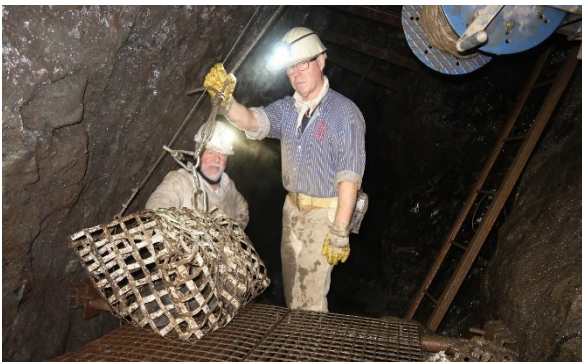
Da sich im Bergematerial hin und wieder größere Gesteinsbrocken befinden müssen diese, gegebenenfalls nach einer Zerkleinerung, auch aus dem Absinken 'Johannes I' bis in den Versatzkasten gefördert werden. Ein Teil der größeren Steine wird zum Bau der Trockenmauern der Versatzkästen verwendet. Zum Transport der Steinbrocken wird ein Stück hochfestes und flexibles Geogitter verwendet, dass um die Steinbrocken gewickelt und mit einem Karabiner fixiert wird.

**Transport größerer Steine mittels Geogitter**

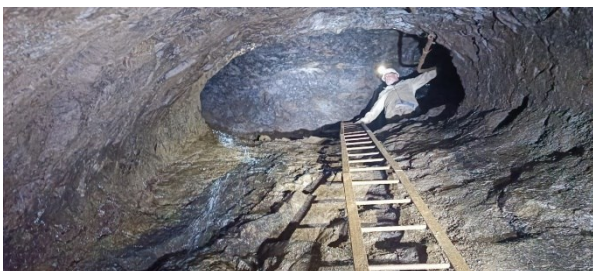
Das Absinken 'Johannes I' konnte mittlerweile bis in eine Teufe von knapp 7 m aufgewältigt und geräumt werden. Dabei konnte unter anderem eine Verbindung zur 'Holzbottich-Böschung' hergestellt werden.

**Aufgewältigter Abschnitt des Absinkens 'Johannes I'  
(Blick nach oben)**

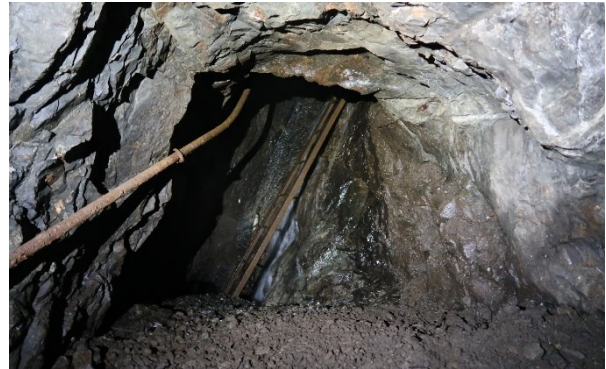
**Übergang von der 'Holzbottich-Böschung' zum  
'Absinken Johannes I'**

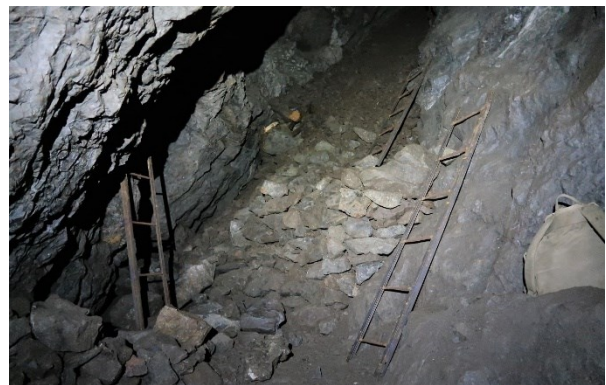
**Situation im Bereich der 'Holzbottich-Böschung' am 25.11.2023**

Im Dezember wurde mit den Arbeiten an der 'Holzbottich-Böschung' begonnen. Hierzu wurde Bergematerial im Bereich der Böschung abgetragen und am Stoß des Beerberger Tagesstollens versetzt.

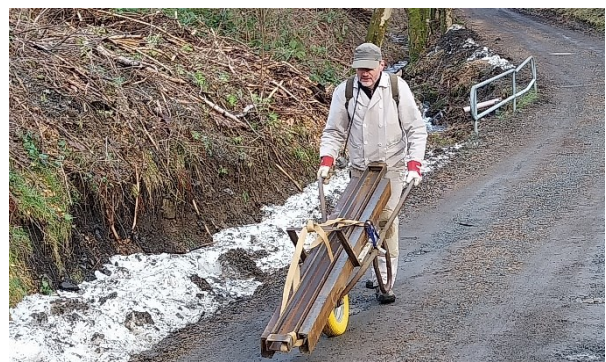
Zur Sicherung der 'Holzbottich-Böschung' gegen Nachrutschen von Bergematerial wurde mit den Planungen für einen Verbau begonnen. Für den Verbau mussten unter anderem drei bis zu 2 m lange Einstriche aus Metall zugeschnitten und in den Berg transportiert werden. Der Transport der schweren Einstriche erfolgte über Tage mittels einer modifizierten Schubkarre und unter Tage mit Hilfe von Rundsclingen.

**Transport langer Einstriche über Tage**

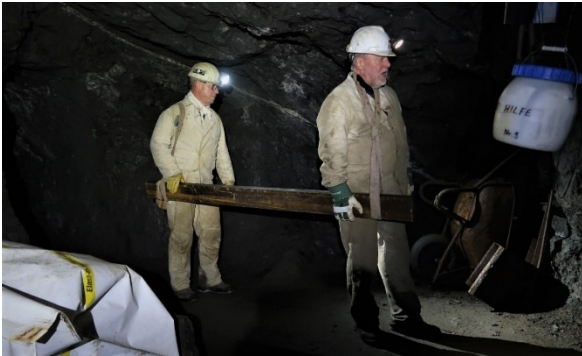
**Transport langer Einstriche unter Tage**  
(v. l. n. r.: D. Hochbaum, B. Noltemeyer;  
Foto: J. Bertram, 16.12.2023)

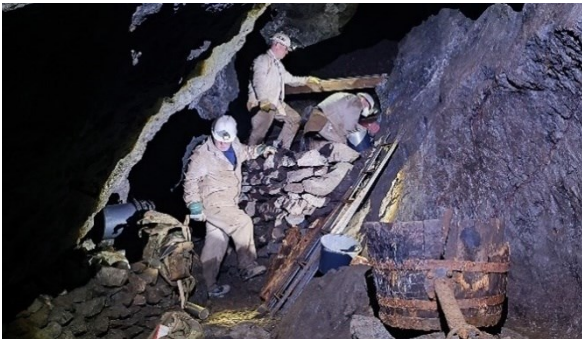
**Einbau der Einstriche für den Verbau zur Sicherung  
der 'Holzbottich-Böschung' (rechts der Holzbottich)**  
(v. l. n. r.: B. Noltemeyer, D. Hochbaum J. Bertram;  
Foto: M. Bock, 16.12.2023)

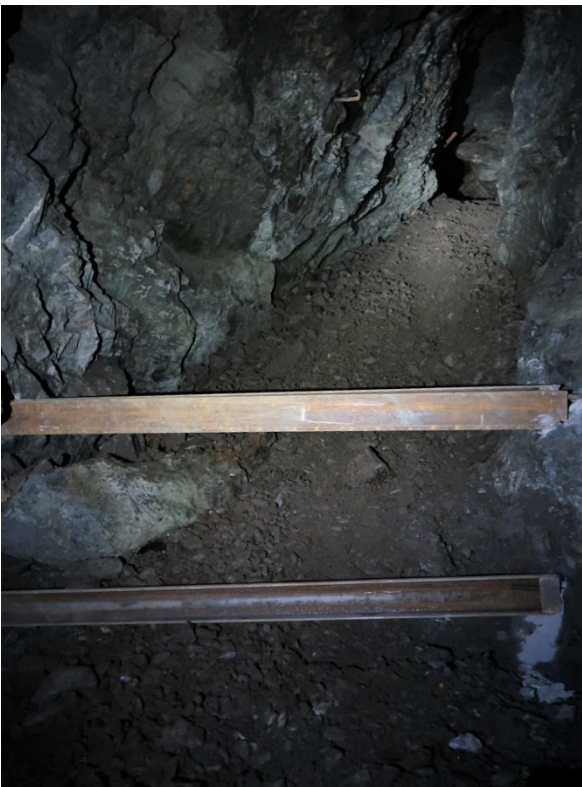
**Installierte Einstriche an der 'Holzbottich-Böschung'**  
(Foto: J. Bertram, 16.12.2023)

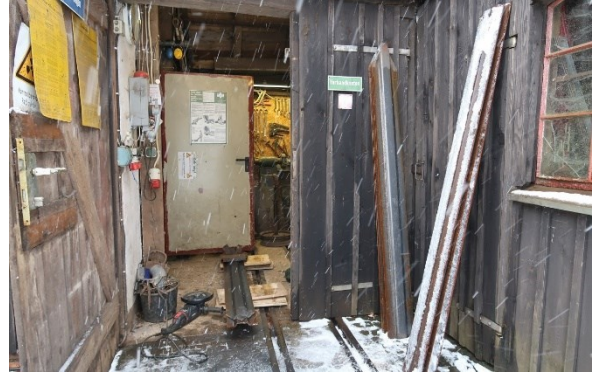
Zur Vervollständigung des Verbaus wurden auf dem Zeichenplatz 10 Verzugbleche hergerichtet und zur 'Holzbottich-Böschung' transportiert.

**Herrichtung von Verzugsblechen**  
(Foto: J. Bertram, 23.12.2023)

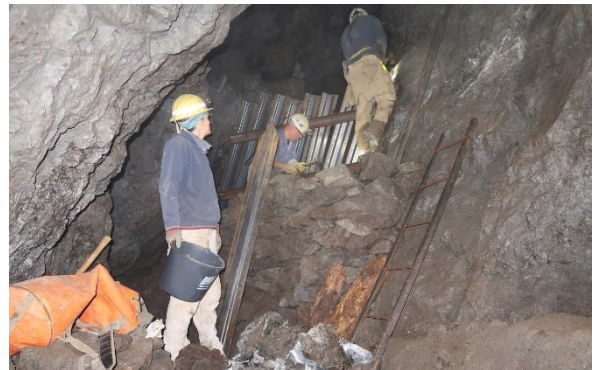
**Fertigstellung des Verbaus zur Sicherung  
der 'Holzbottich-Böschung'**  
(v. l. n. r.: S. Lohmeier, D. Hochbaum M. Halbas  
Foto: J. Bertram, 28.12.2023)

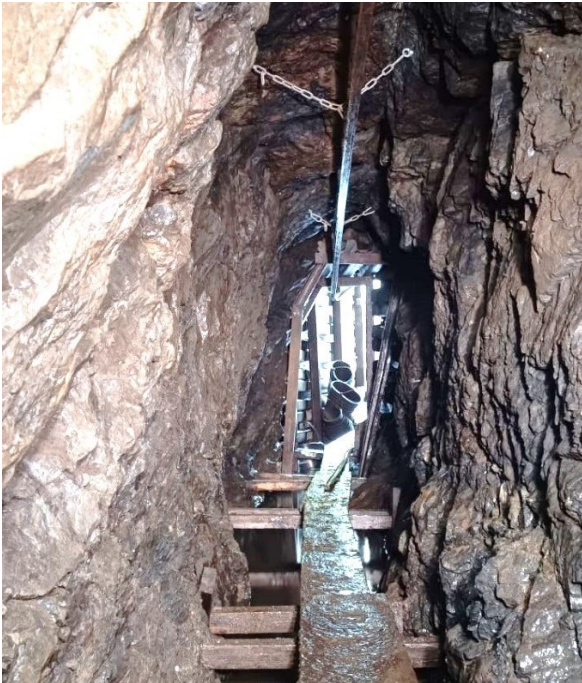
**Jacobsglücker Stollen auf dem Reiche Troster Gang  
(Blick Richtung Mundloch mit Einschienenhängebahn  
und Tretwerk)**

Im weiteren Verlauf des Jacobsglücker Stollens auf dem Reiche Troster Gang wurden die dort aufgefundenen Gesenke und Abbaue mittels Bühnen gesichert, sodass

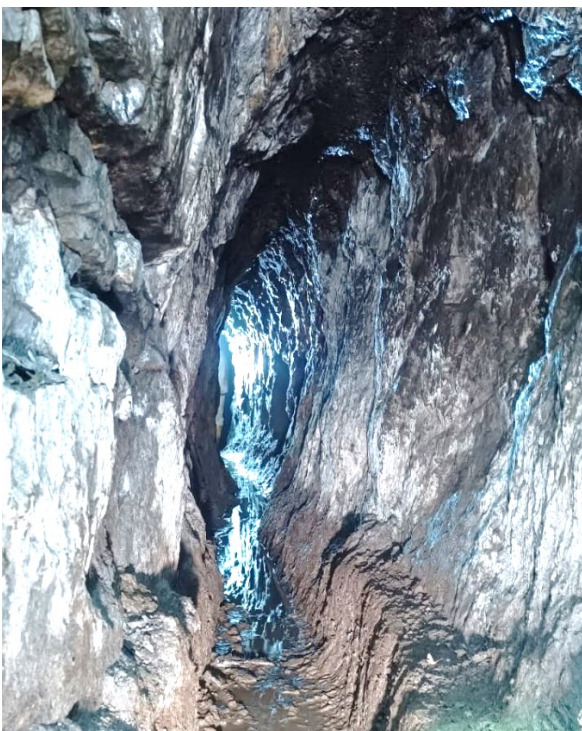
nun eine gefahrlose Erkundung des Stollens ohne Seil-  
technik möglich ist.

**Jacobsglücker Stollen auf dem Reiche Troster Gang**

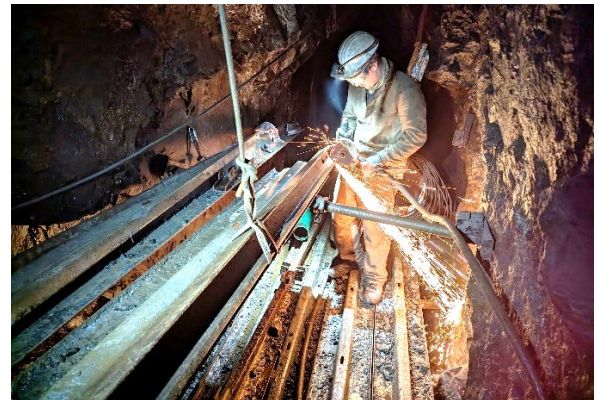
Nicht für die Ewigkeit: Nach rund 100 Jahren zeigte die  
aus Fichtenstämmen und Grubenschienen errichtete  
Kopfschutzbühne über dem Absinken 5 deutliche Ver-  
fallserscheinungen. Aus Sicherheitsgründen haben wir  
uns für einen Neubau entschieden, der derzeit in der  
alten Bauweise, aber deutlich massiver errichtet wird.  
Als Kappen dienen schwere S30-Schienen, die über aus-  
gespitzte Trägertaschen ihre Last in das Gebirge ablei-  
ten. Teile der alten Bühne werden als Verzugsmaterial  
wiederverwendet.

**Einkürzen der Kappen für die Kopfschutzbühne**

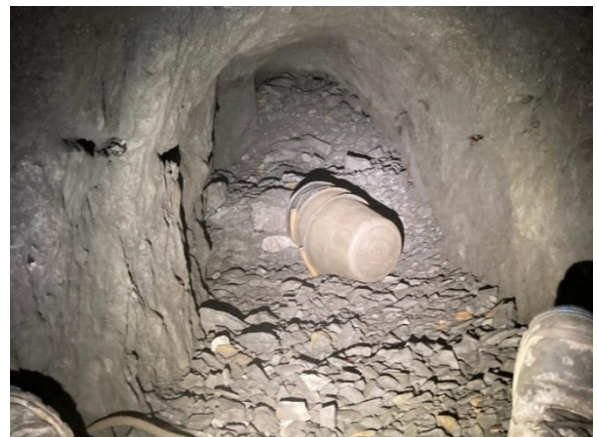
Sporadisch belegt war der Grünhirscher Querschlag,  
hier sind mittlerweile etwa 34 m der insgesamt 58 m  
langen Strecke freigelegt.

**Versatzförderung im Grünhirscher Querschlag**

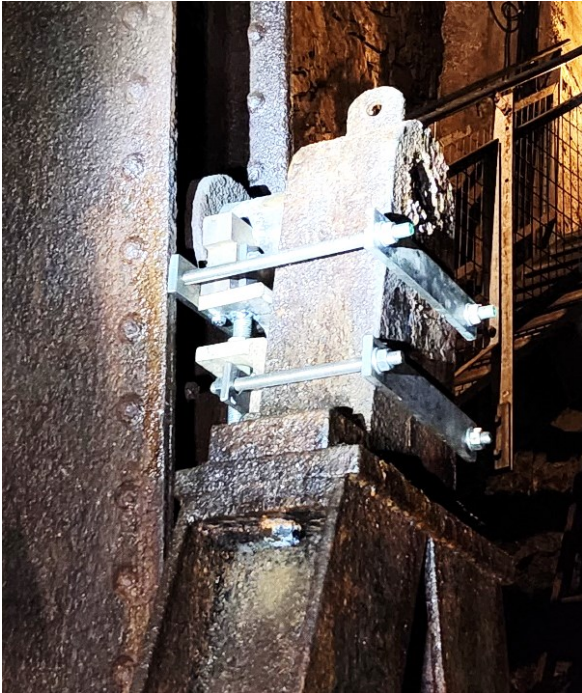
Das neu gebaute Kunstrad der Grube Samson läuft nach der Inbetriebnahme einwandfrei. Leider deuteten immer lauter werdende Quietschgeräusche eine Problematik an der Schwinge an, die über den Krummen Zapfen und eine Pleuelstange von 16,5 m Länge mit dem Wasserrad verbunden ist. Das Lager war auf einer Seite ausgeschlagen und musste nunmehr gesichert werden. Der Andreasberger Schlosser Gerd Klapproth konnte mit einer innovativen Befestigung eine zusätzliche Lagerschale befestigen. Die Zimmerleute der Firma Blümner trennten dann den Pleuel vom Krummen Zapfen und der Schwinge. Letztere wurde in waagerechter Position auf einer Holzkonstruktion abgelegt. Durch

**Minimal invasive Sicherung des Lagers durch Unterbau einer zusätzlichen Lagerschale**

dieses Vorgehen kann das Kunstrad nun weiterhin mit Wasser beaufschlagt werden und die Reparatur des Lagers der Schwinge sicher und behutsam erfolgen. Die Fotos dokumentieren den Schaden und die beschriebenen Sicherungsmaßnahmen.

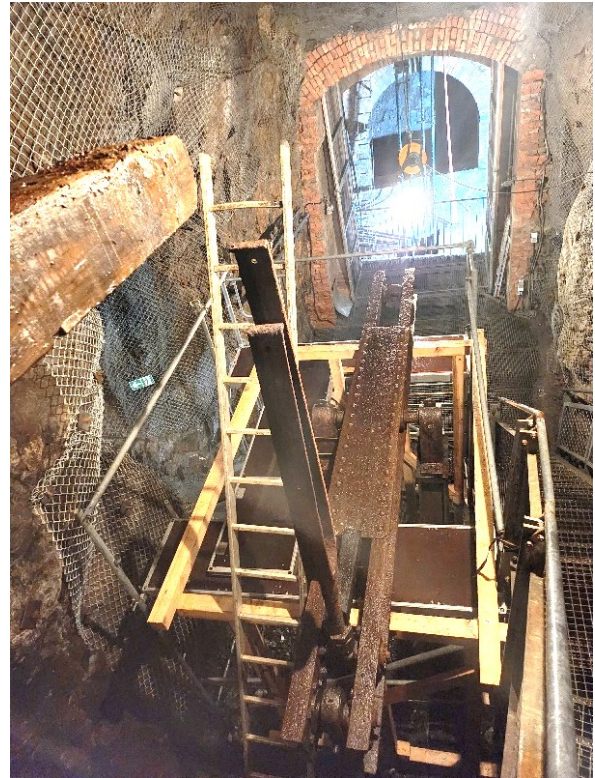
**Vom Pleuel getrennte Schwinge**

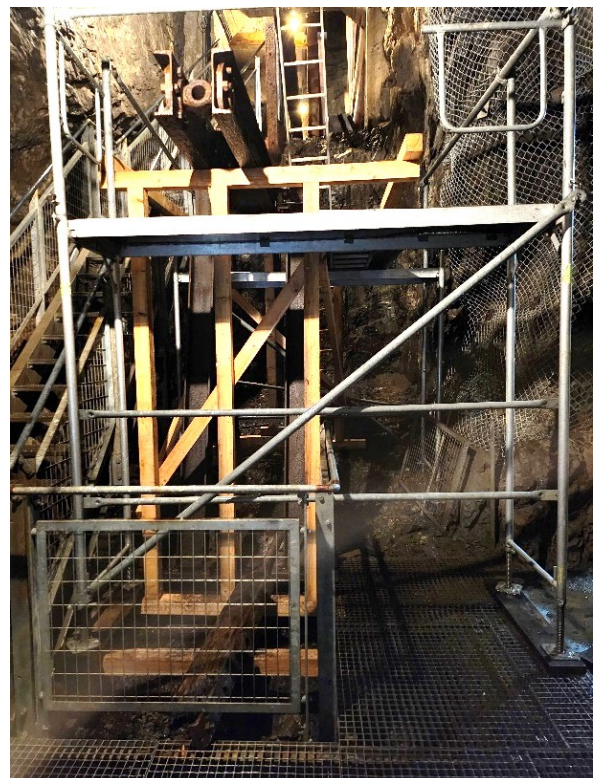
**Auf Holzsicherung abgelegte und gesicherte Schwinge**
